Proceso de medición de carga electrostática

Carga electrostática en entornos ofimáticos

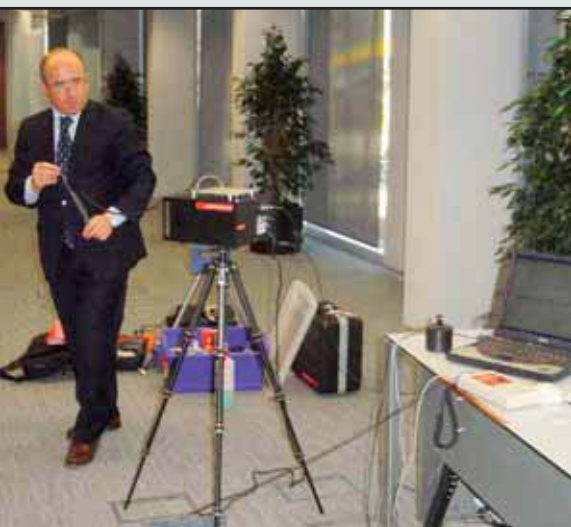
La lipoatrofia semicircular afecta la zona semicircular del tejido fino graso subcutáneo (en especial, el situado enfrente de los muslos), no causa dolor ni requiere tratamiento médico y es reversible

A lo largo del mes de febrero de 2007, el personal de Gas Natural que llevaba aproximadamente entre 1 y 3 meses en las nuevas instalaciones, observó la aparición de las hendiduras ilustradas (ver imagen fotográfica), tanto en muslos como en otras partes del cuerpo, por encima de las rodillas y por debajo de la cadera. Ante estas circunstancias, la compañía consideró oportuno iniciar una investigación exhaustiva, los ensayos más relevantes de la cual se hicieron desde una óptica eléctrica y ambiental, con especial atención a las radiaciones electromagnéticas, las condiciones ambientales y las cargas electrostáticas.
